## PM

| UPPDRAG<br>Specialiststöd Kiselalger Swedavia | UPPDRAGSLEDARE<br>Niklas Egriell | DATUM<br>2019-11-15 |

## Omgivningskontroll genom kiselalgsprovtagning för Göteborg Landvetter Airport

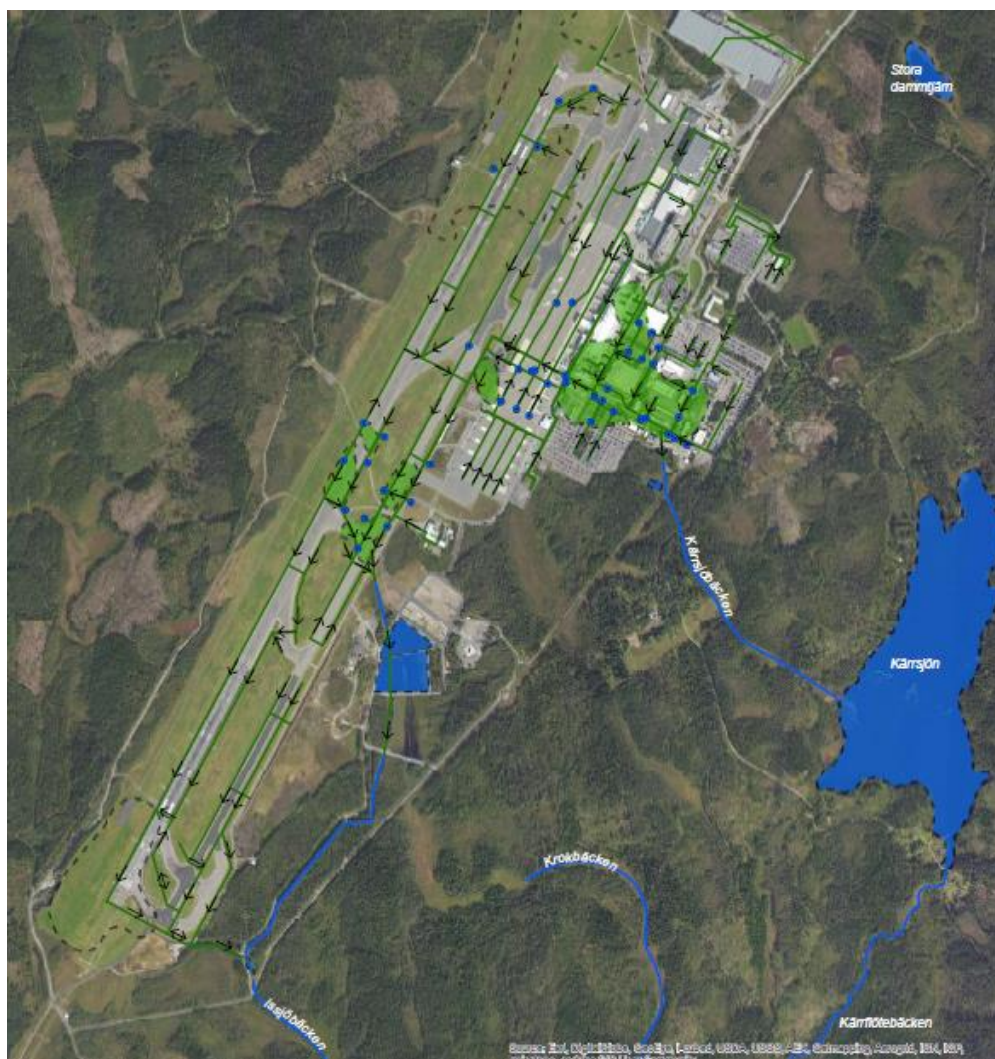
Huvuddelen av dagvattnet från områden där halkbekämpning och avisning sker (landningsbanan) rinner till Issjöbäcken (se figur 3 nedan). Översta delarna av bäcken, närmast flygplatsen, är dock inte en vattenförekomst så där gäller inte miljökvalitetsnormerna. En liten del av dagvattnet rinner också till Sågebäcken, men risken för påverkan från halkbekämpning där bedöms som liten.

Figur 3. Karta med dagvattensystemet på Göteborg Landvetter Airport visar att huvuddelen av dagvattnet från de halkbekämpade landningsbanorna rinner till Issjöbäcken via en reningsdamm. Källa: Swedavia.

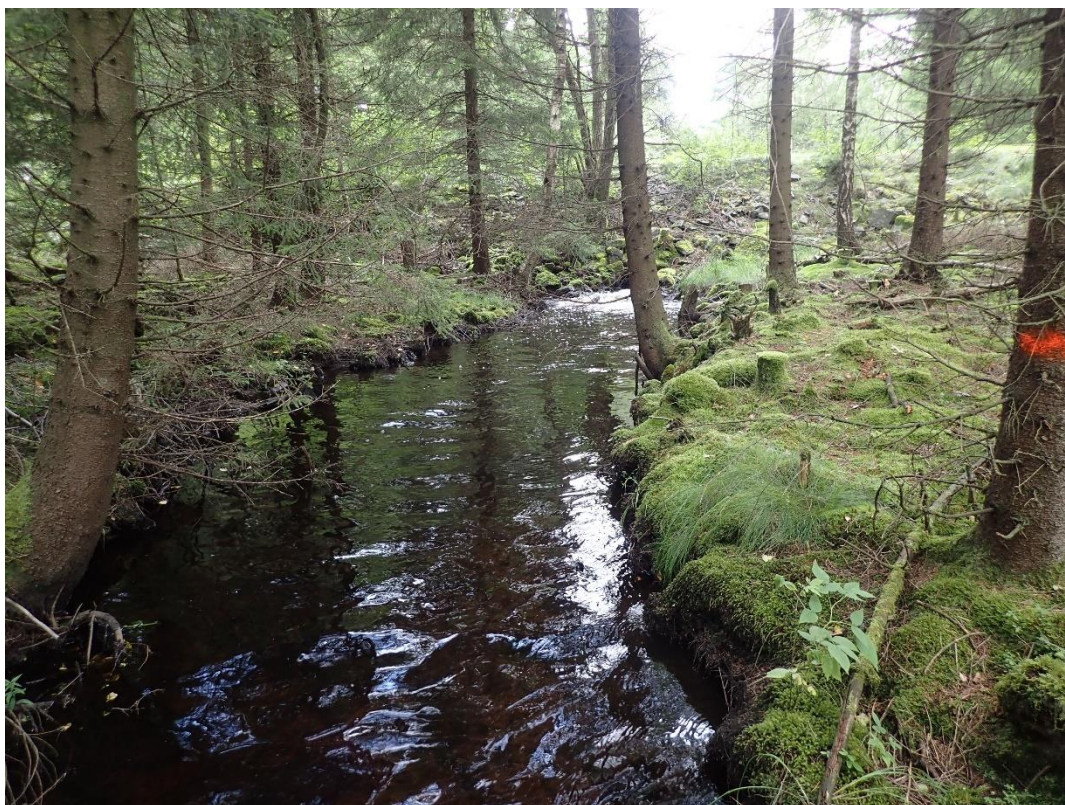
Vattenprovtagningen vid Y1 sker direkt uppströms en trumma under en skogsbilväg. Flödes- och bottenförhållanden för kiselalgsprovtagning bedömdes som lämpligare direkt nedströms nämnda trumma (se figur 5). Lokalen som bedömdes som lämpligast ligger därför ett tiotal meter nedströms Y1 och har koordinaterna (Sweref 99TM) 337975, 6391009 (start) och 337969, 6391016 (stopp).

*Figur 5. Provtagningslokalen från den markerade granen och uppströms till trumman under skogsbilvägen. Foto: Niklas Egriell.*

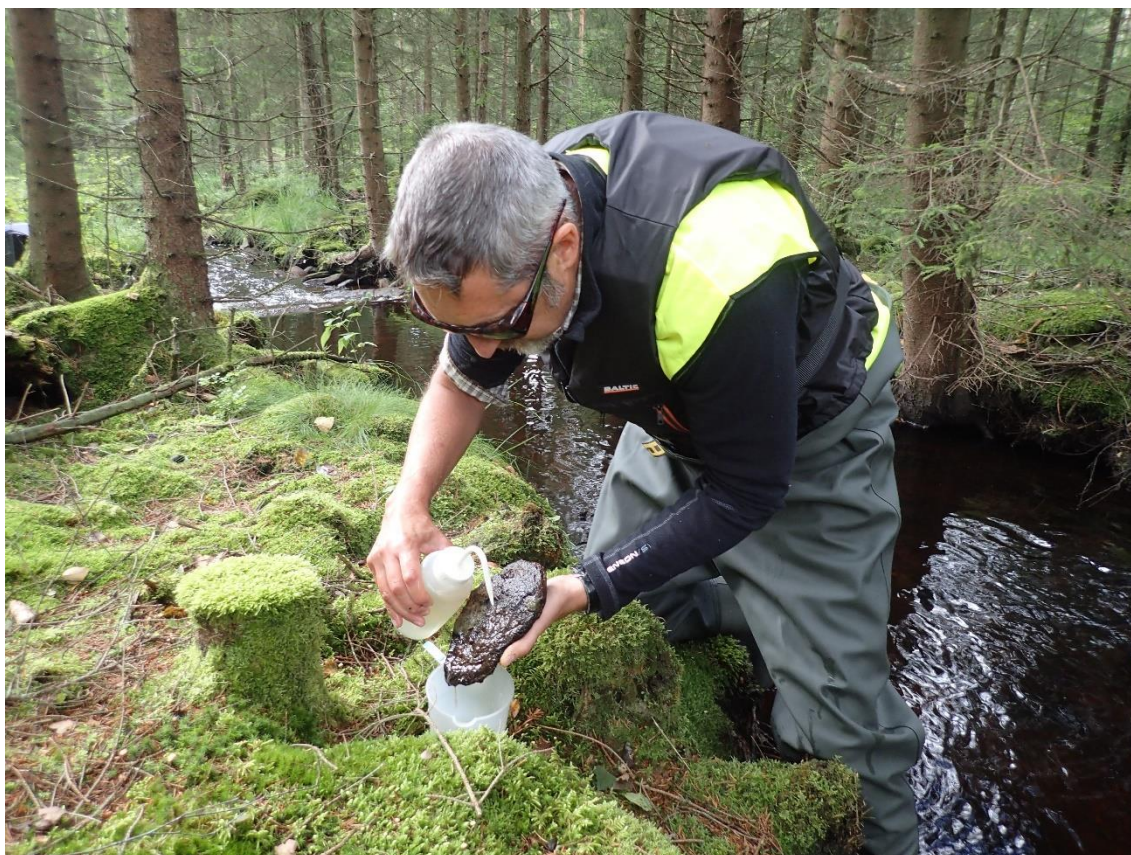
*Figur 6. Efter borstning sköljdes algerna på ovansidan stenarna ned i en plastvanna.  
Foto: Christer Finngård.*
