LJUDMÄTNINGAR GÖTEBORG-LANDVETTER AIRPORT 2019

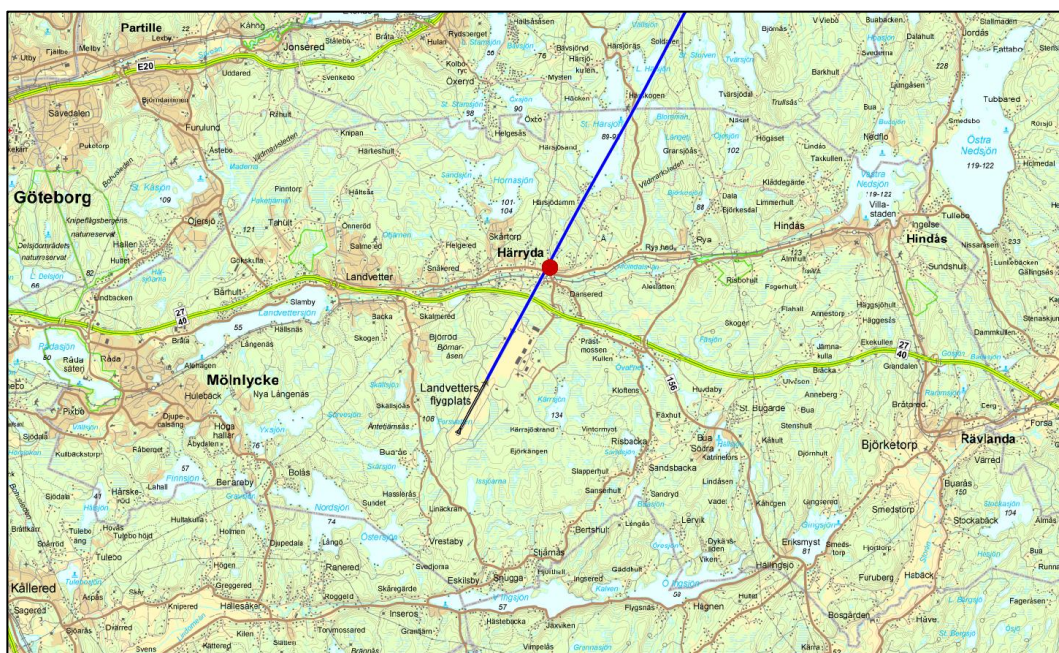
Figur 1. Mätstationen markerad med röd prick i förhållande till flygplatsen. På bilden visas exempel på inflygningsår till bana 21 i blått.

Mätstationen var placerad vid fastigheten Prästgårde 1:6 belägen i Härryda, och genomfördes i huvudsak obemannad med en mätstation under två månader perioden 2019-09-09 till 2019-11-07. Mätpunktens läge under utflygningsrutten från bana 03 och inflygningsrutt till bana 21 vid Göteborg-Landvetter flygplats gör att platsen är utsatt för flygbuller. Flygplanen passerar över mätplatsen med små avvikelser i höjd och sidled, där avvikelserna generellt är större vid flygplansstarter jämfört med landningar. Mätmikrofonen var placerad 8 meter över mark. I nedanstående figurer visas var mätplatsen var belägen och hur uppställningen såg ut vid mätning.

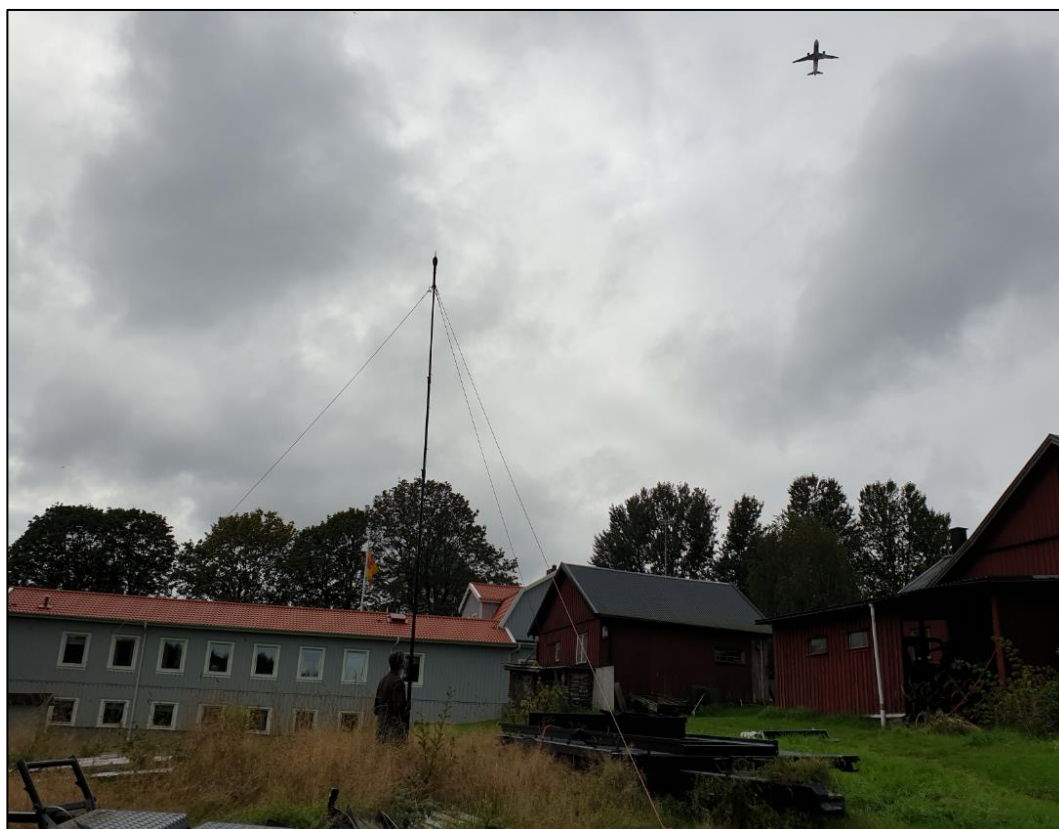
Figur 2. Bild på mätuppställningen i Prästgårde 1:6 tillsammans med exempel på en överflygning.

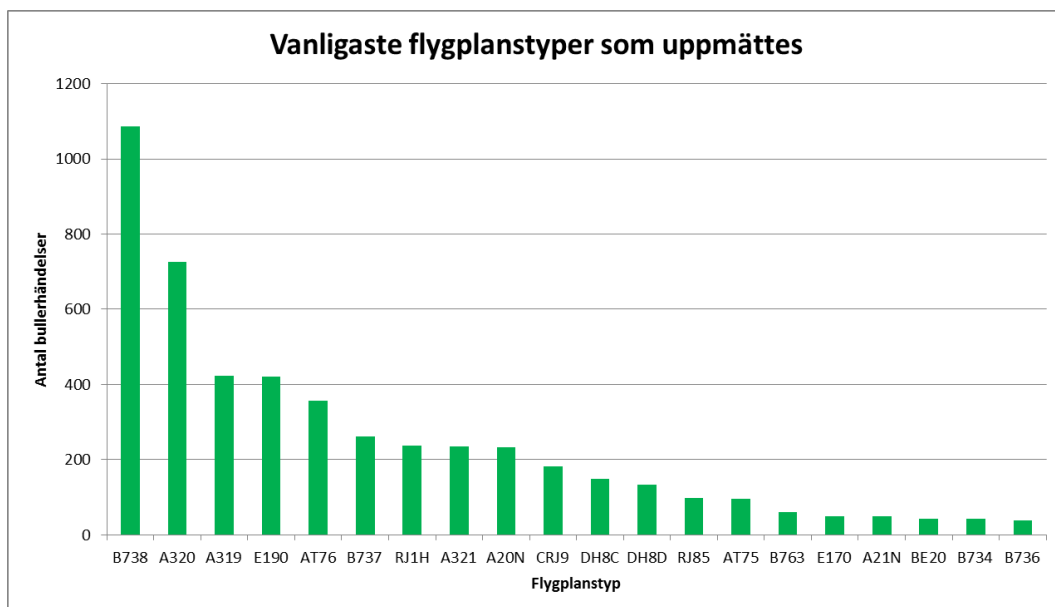
I figuren nedan visas de 20 vanligaste flygplanstyperna som uppmättes under mätperioden. Flygplanstypen B738 var vanligast förekommande totalt sett.
