PM – LÄGESRAPPORT 2018

Inledning

WSP har fått i uppdrag av Swedavia att upprätta en lägesrapport för arbeten i WSP:s regi utförda under 2018. Denna lägesrapport innefattar redovisning av genomförda/ påbörjade undersökningar samt vidtagna efterbehandlingsåtgärder. Lägesrapporten innefattar även planerade åtgärder under 2019, både vad gäller reningsanläggning och undersökningar vars syfte är att bättre förstå spridningen av PFAS- ämnen från flygplatsområdet, och för att ytterligare reducera spridningen av PFAS till närmiljön.

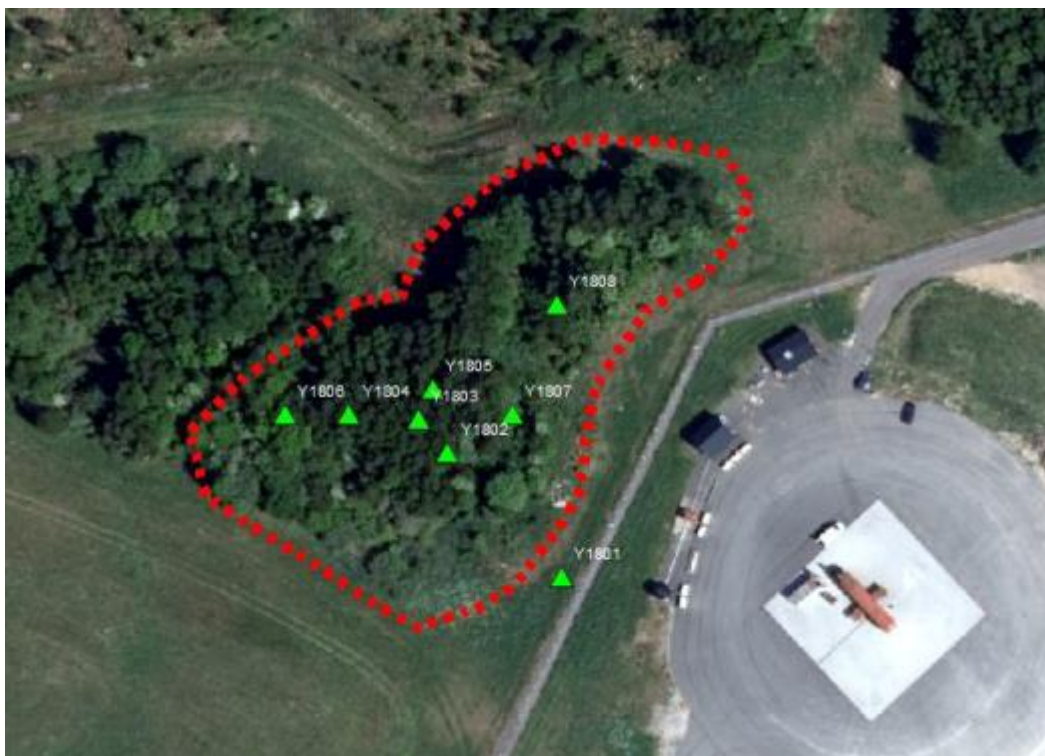
Figur 4. Provpunkter vid undersökningen södra diket.

Jordprovtagning har utförts med hjälp av handborr där jordprover uttogs i djupintervallet 0-0,5 meter under markytan för alla ingående prover.

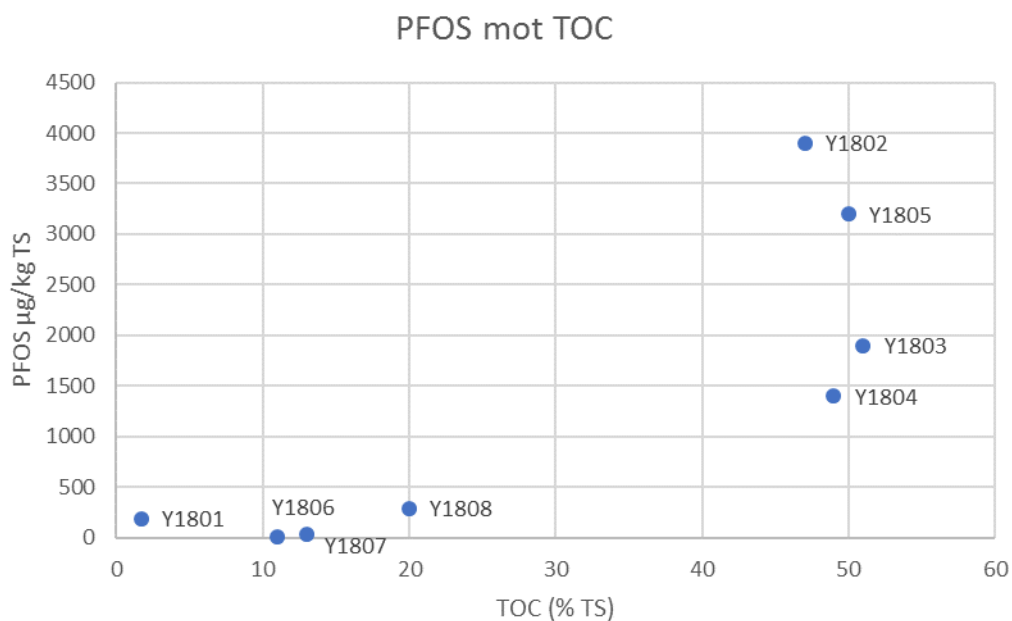
Figur 5. Diagram som visar hur TOC och PFOS halt varierar i de provtagna punkterna.

Resultatet visar att det finns förhöjda halter av PFAS i den ytliga jorden i provtagningsområdet. De högsta halterna finns lokaliserade till de lägst liggande områdena i dungen där det är också är högst TOC halt i marken. I det lägst liggande området ligger grundvattennivån nära markytan och det är troligt att vattennivån ligger ovanför markytan vid större nederbörd. Området ligger nedströms en dräneringsledning som tidigare var kopplad till brandövningsplatsen. Dräneringsledningen är inte längre aktiv efter att den nya dräneringskranen installerades vid brandövningsplatsen.

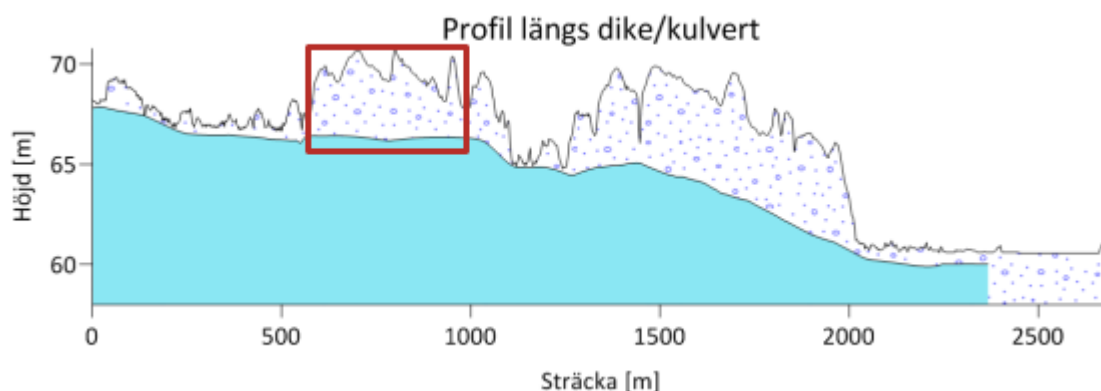
Figur 8. En höjd profil längs med diket som presenterades i Figur 7. Markytan kommer från laserscannade höjddata från Metria och vattenytan är interpolerad från de inmätta punkterna från Figur 7. Längdangivelsen i figuren visar distans längs diket med början längst i söder, uppströms BÖP. Den röda fyrkanten markerar ungefärlig position av brandövningsplatsen.

Undersökningen bestod av två delar där den första delen främst undersökte området utifrån en topografisk vinkel för att undersöka hur nivån på närliggande vattenytor varierade i jämförelse med läget runt brandövningsplatsen (se Figur 7 och Figur 8).

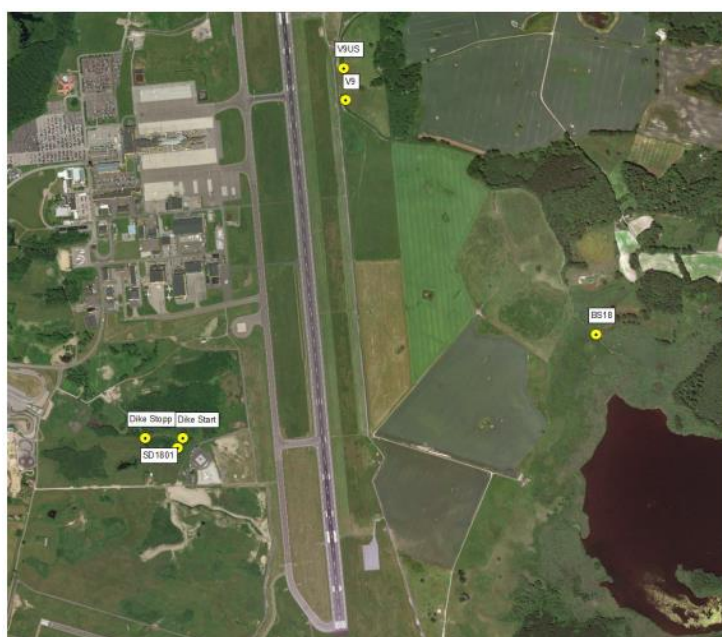
Figur 9. Provtagningsplatser där ytvatten uttogs och analyserades med avseende på PFAS.

Undersökningen omfattade också en vattenprovtagning för att vidare säkerställa att den förmodade transportvägen är den rådande. Sex stycken ytvattenprover uttogs (se Figur 9), två av dem ligger i den förmodade transportvägen (Dike start och dike stopp). Ett prov ligger i ett dike som avvattnar den södra dungen som tidigare fungerat som transportväg för vattnet från brandövningsplatsen (se stycke Ytlig jordundersökning i södra dungen). De tre kvarvarande proven uttogs från vatten som ligger öster om flygplatsen dit vatten från brandövningsplatsen inte når enligt undersökningen.

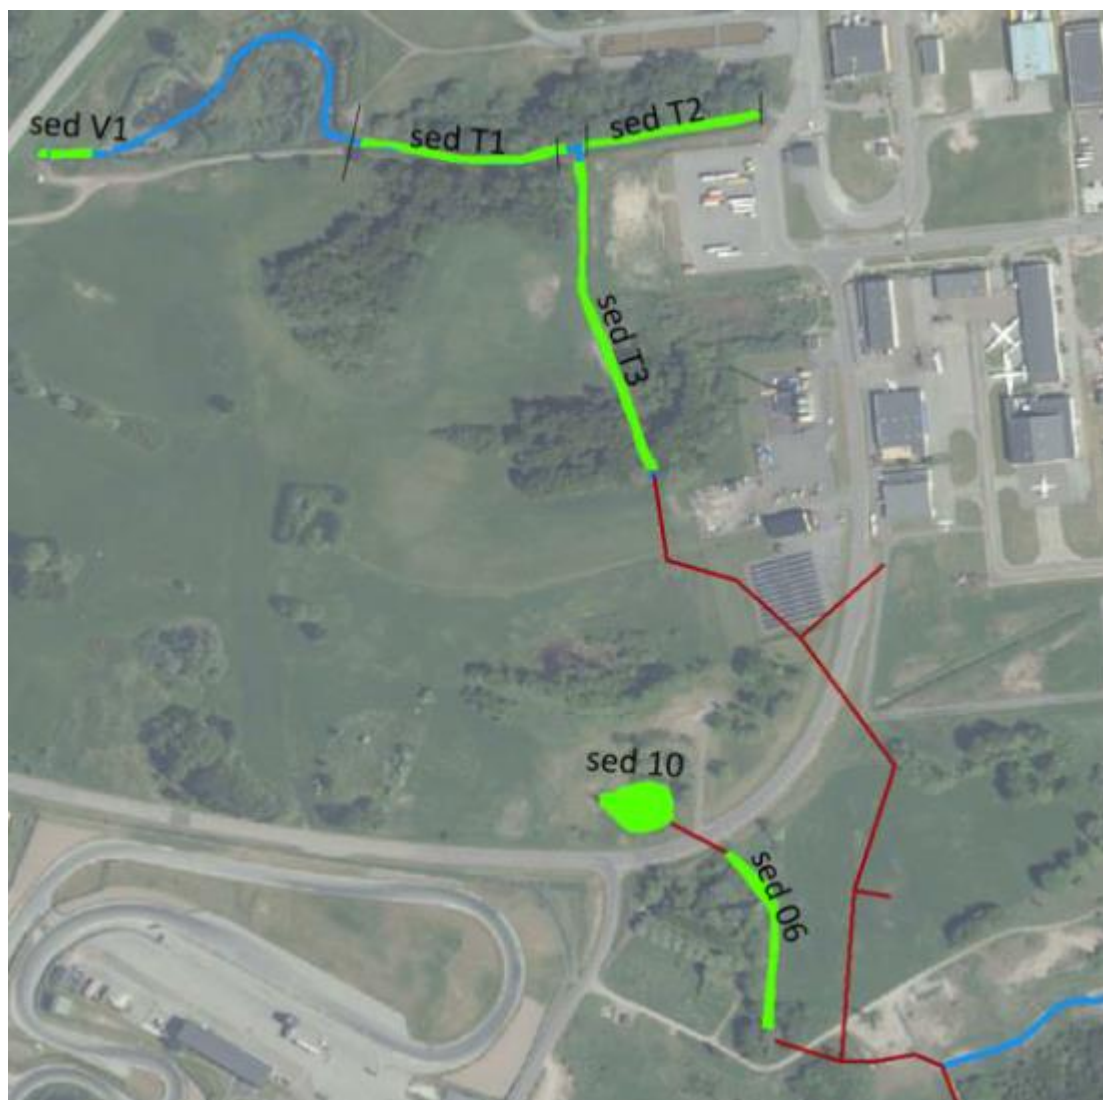
Figur 11. Provtagna delsträckor i diken norr om brandövningsplatsen. Gröna områden visar delar där prov uttagits i öppna diken. Vid V1 uttogs två prover, ett prov nedströms dammluckan och ett prov uppströms dammluckan. Bruna linjer är kulv (WSP, 2018d)erterade delsträckor och blå linjer är öppna diken som ej provtagits.

En undersökning av sediment i diken som ligger norr om brandövningsplatsen utfördes under våren 2018 där sex stycken delsträckor provtogs (se Figur 11) (WSP, 2018d)⁵. Syftet med undersökningen var att bedöma halter av förorenande ämnen i sedimenten inför en planerad dikesrensning.

Enligt den kemiska analysen förekommer PFOS halter över MKM i sedimentet från delsträcka Sed T3. Vidare förekommer PFOS över KM i Sed T2, Sed T1 och vid V1. Sediment från Sed 06 och Sed 10 ligger inte i transportvägen nedströms BÖP utan är ett sidotilllopp till det stora diket. Vid dessa två provplatser förekommer PFOS i halter under KM.
