**Stockholm Arlanda Airport**

Miljökonsekvensbeskrivning för ansökan om nytt  
tillstånd enligt miljöbalken

## *Kap 7 Påverkan på vattensystem*

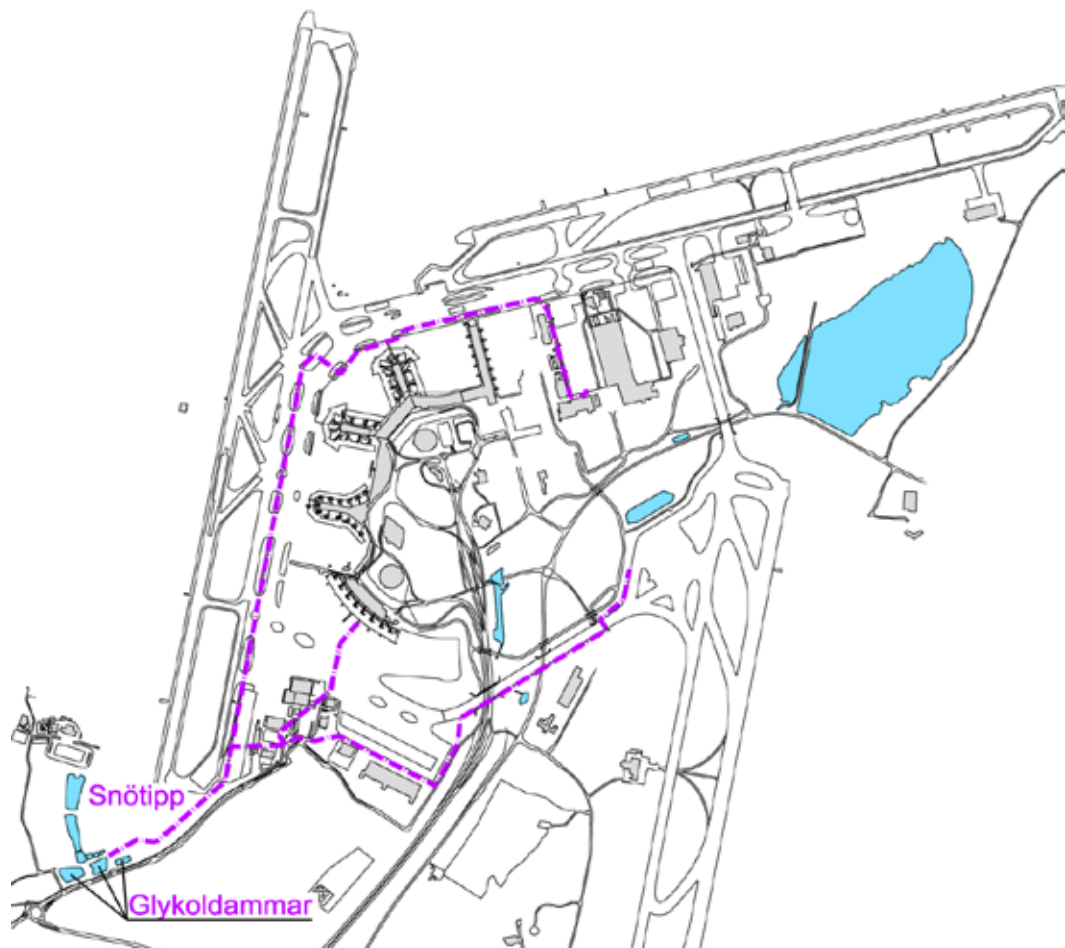
**Figur 7.6.** Glykolledningssystemet på Stockholm Arlanda Airport  
Från varje uppställningsplats leds B-glykol till dessa huvudledningar (stickledningarna till avisningsplatserna är inte på bilden).

Den glykol som inte kan sugas upp benämns B-glykol och rinner med regnvattnet till Swedavias särskilda glykoluppsamlingssystem, ett ledningsnät som omfattar alla flygplansuppställningsplatser och som leder den uppsamlade glykol-/vattenblandningen till tre utjämningsdammar, med en total volym om ca 19 000 m<sup>3</sup>, innan den pumpas in på kommunens spillvattenledning för vidare avledning till Käppala avloppsreningsverk. B-glykolen är mycket utspädd, glykolhalten uppgår till endast 0,5-1 %. När avisningsperioden är över kopplas glykolledningssystemet om så att det dagvatten som avvattnas inom området i stället avleds till ordinarie dagvattensystem.

Även smältvatten från den snötipp som finns inom airside leds till glykoldammarna och pumpas till spillvattnet (se kap. 7.3.4). Glykolledningssystemet illustreras i **figur 7.6** nedan.

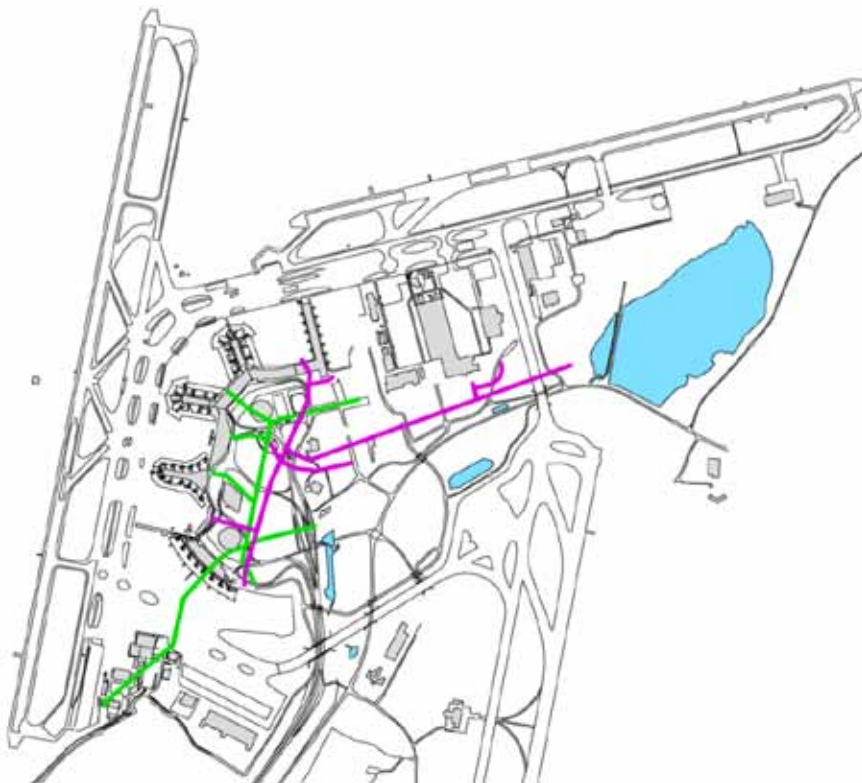
**Figur 7.9.** Försörjningstunnlar. De grönmarkerade är byggda under 1970-1990 och de röd-markerade 1999-2000.

Under flygplatsen finns ett system av tunnlar med försörjningsstråk för olika media. Tunnlarnas innehåll varierar från plats till plats och kan innehålla ledningar för dricksvatten, spillvatten, dagvatten, flygbränsle, värme, kyla, el och tele. Större delen av tunnarna är utsprängda i berg, som på flera ställen är förstärkt med armerad betong. Tunnlarna dräneras via pumpstationer som leder bort inläckande grundvatten till dagvattensystemet. Tunnlarnas lokalisering framgår av **figur 7.9** nedan.

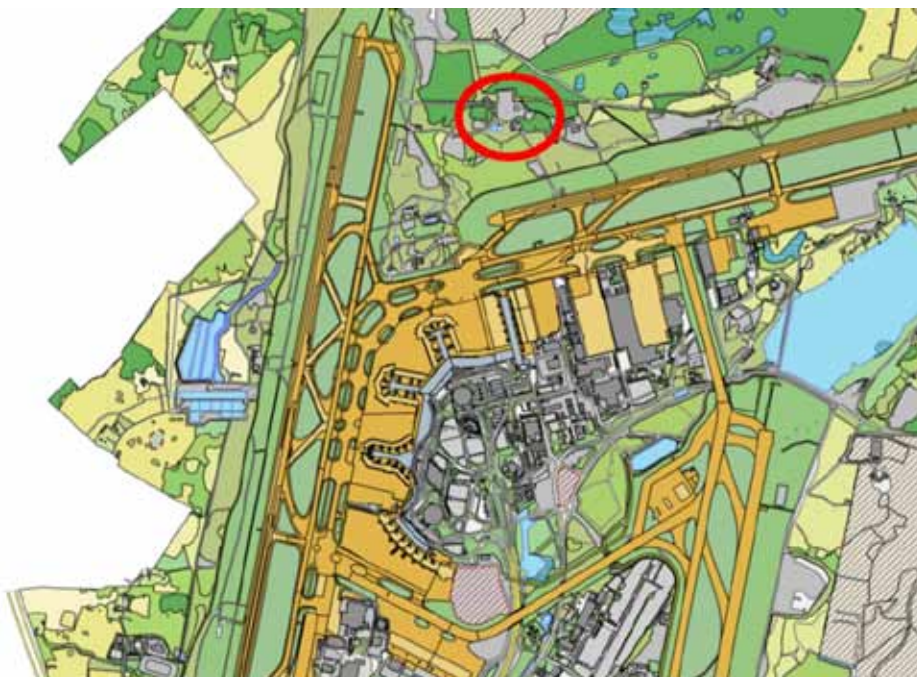
**Figur 7.10.** Brandövningsplatsen, markerad med rött

Övningsområdet är utformat med ett tätskikt i marken så att avrinning sker mot två på varandra följande uppsamlingsdammar, varav den första fungerar som en oljeavskiljare. Från den andra dammen pumpas vattnet till ett av Swedavias interna avloppsreningsverk, benämnt B529 (se vidare i kapitel 7.8 om spillvattenhantering).

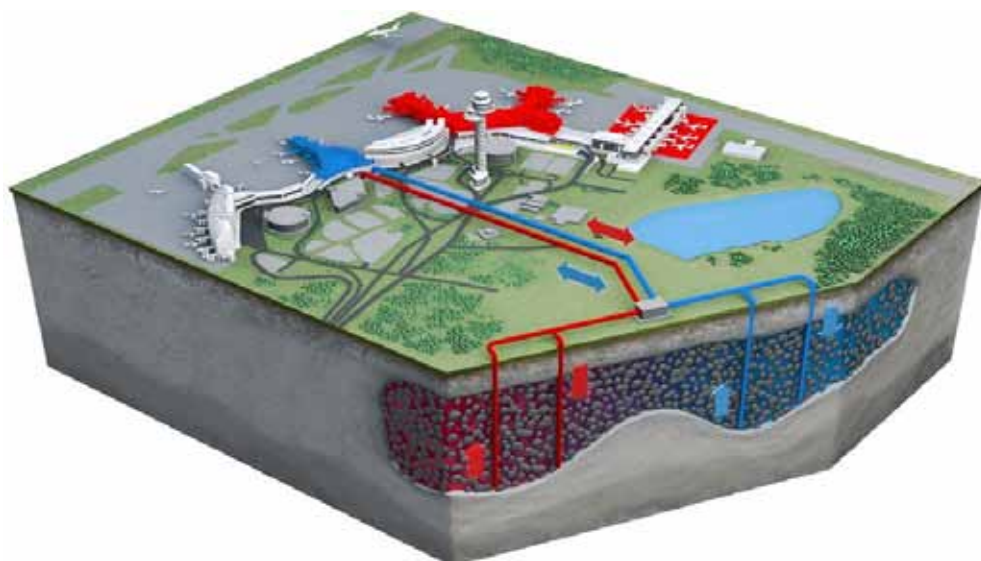
**Figur 7.11.** Princip för akvifärlagret

Principen för energiutvinningen ur akvifären illustreras i **figur 7.11** nedan. I övrigt hänvisas till ansökan - huvuddokument.

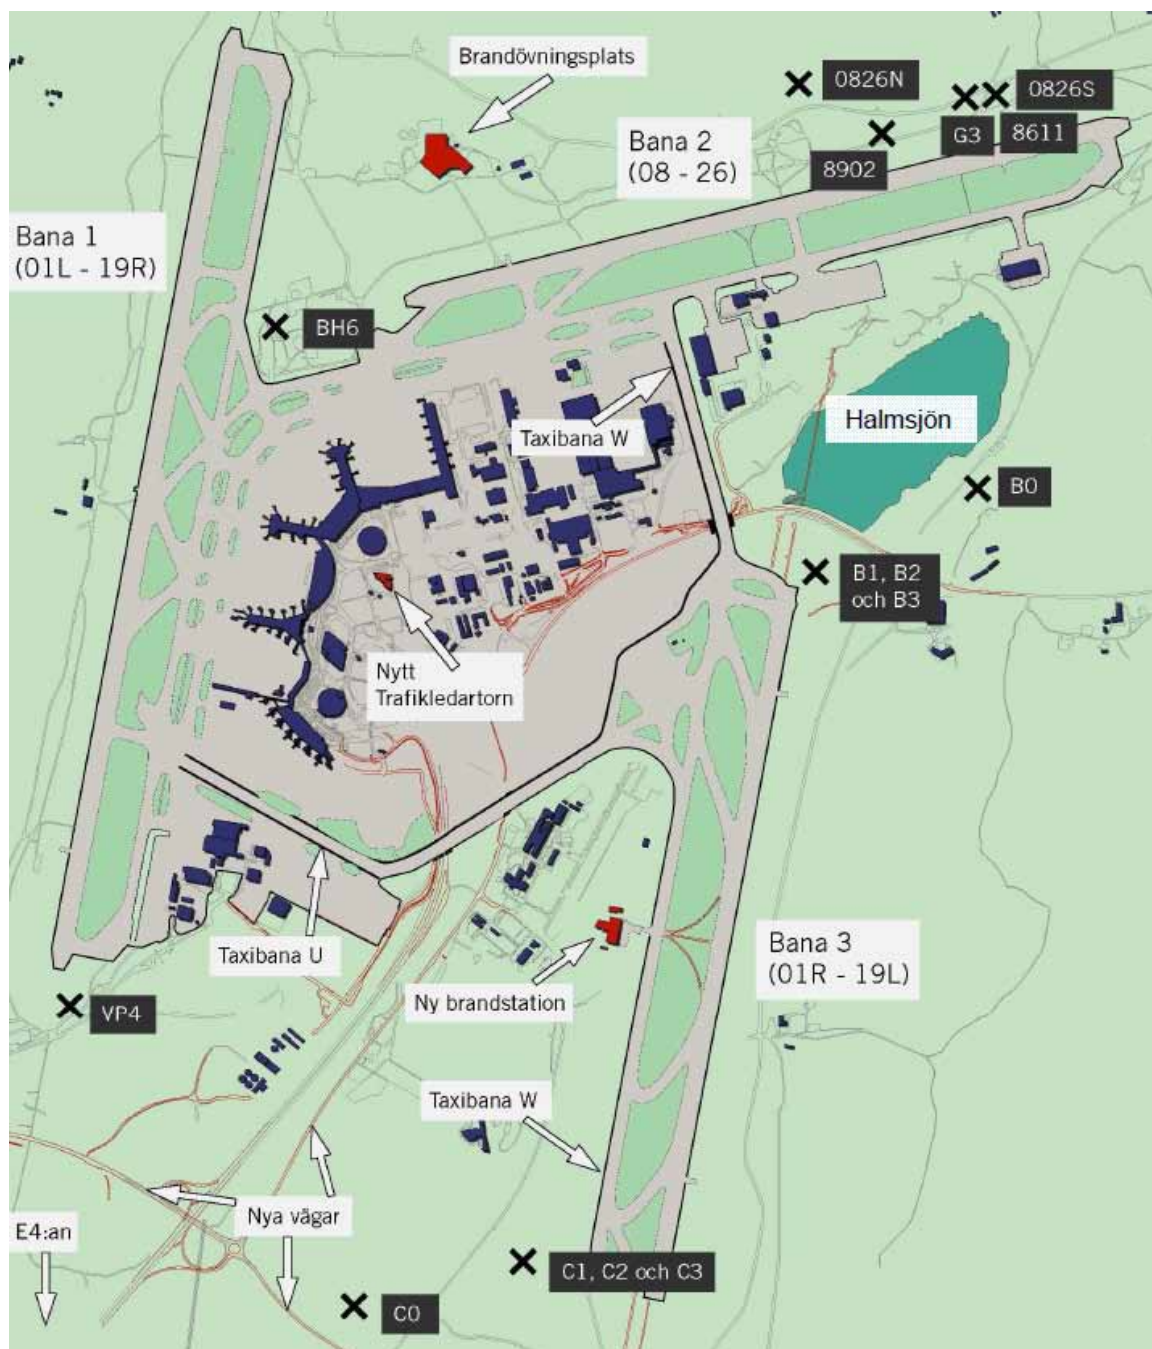
Inom flygplatsområdet kontrolleras grundvattnet regelbundet i 14 stycken grundvattenrör, se **figur 7.49** nedan. Stationerna är lokaliserade i syfte att kontrollera eventuell påverkan från de tre landningsbanorna och området i övrigt.

**Figur 7.49.** Provtagningsplatser för grundvatten (provpunkt G 3 har utgått). Grundvattnet kontrolleras i nuvarande program enligt följande:

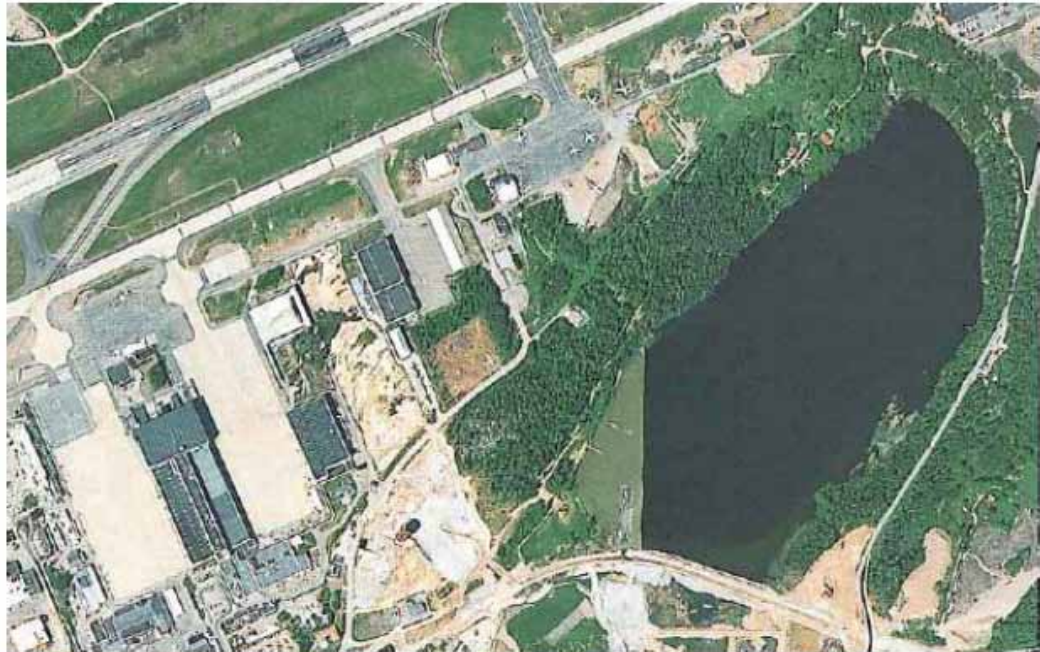
**Figur 7.73.** Flygbild i samband med byggandet av ljusrampen. Grumlingen är genom geotextilgardiner begränsad till den västra delen av sjön.

För att hindra negativa effekter av grumling skulle geotextilgardiner hängas ut i sjön längs med arbetsområdet. Geotextilgardinerna täcker hela ytan mellan sjöyta och botten, och bedöms därmed utgöra en tämligen säker barriär för det grumlade materialet. Nedan, i **figur 7.32**, visas en flygbild över den avstängning som gjordes i samband med anläggandet av ljusrampen.
