Bilaga 2 - Spillvattenkontroll 2019

Göteborg Landvetter Airport

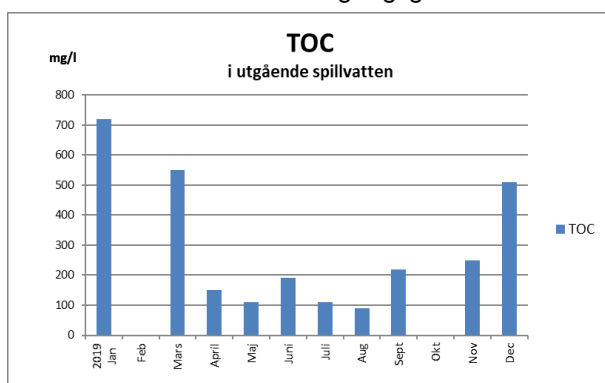
2.1 Utgående spillvatten – Försörjningstunnel

Prov utgick för oktober månad på grund av grävarbeten i anslutning till provpunkten, vilket medförde minskad tillgänglighet.

Analysresultaten har under året generellt visat på låga nivåer. I det utgående spillvattnet från försörjningstunneln har halten av zink ökat något och i destillatet från glykolanläggningen syns en ökning av nickel, vilket är väntat för perioden.

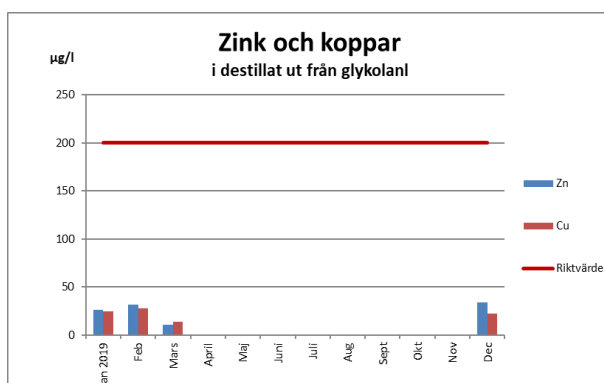
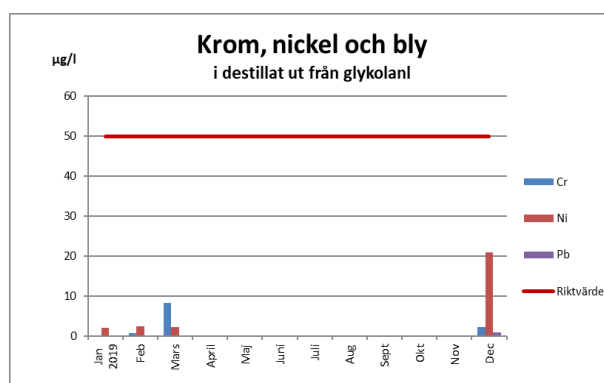
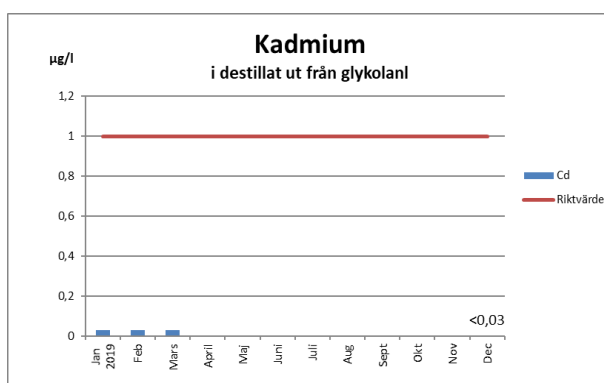
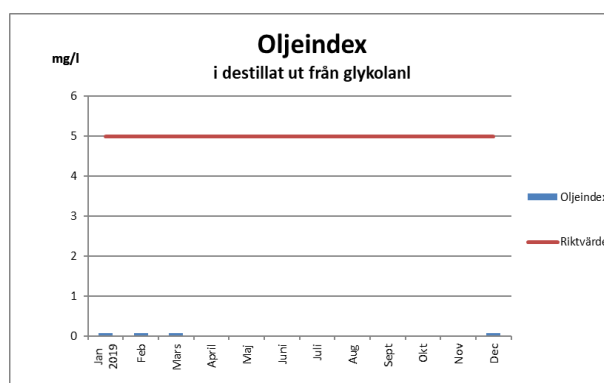
2.2 Utgående vatten glykolanläggningen (destillat)

Provtagning av glykoldestillat genomförs då glykolanläggningen är i drift. Under december månad inträffade endast ett provtagningstillfälle på grund av att avisning skett i väldigt liten omfattning. Månadsmedelvärdet baseras således endast på ett prov.

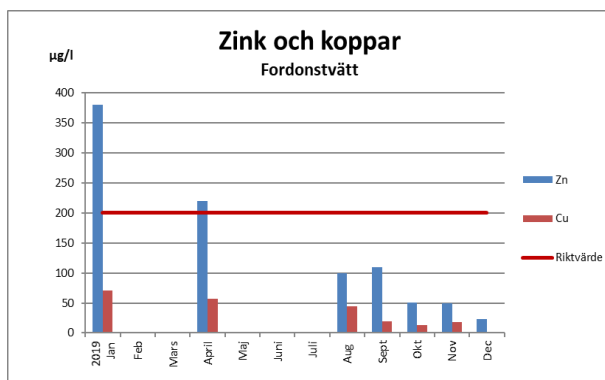
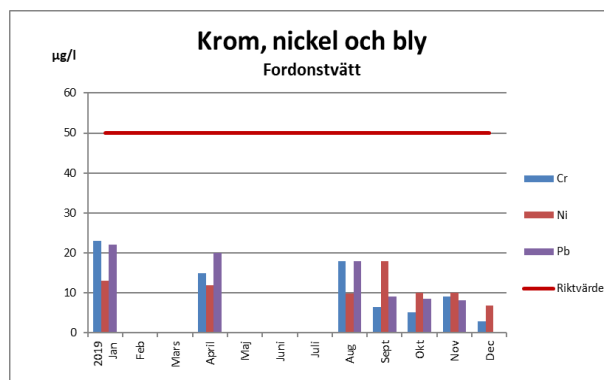
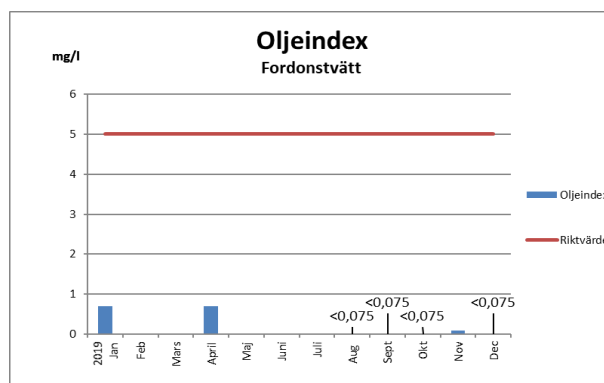
2.3 Fordonstvätt – utgående vatten

Uppmätta metallhalter och oljeindex har befunnits på låga nivåer under året.

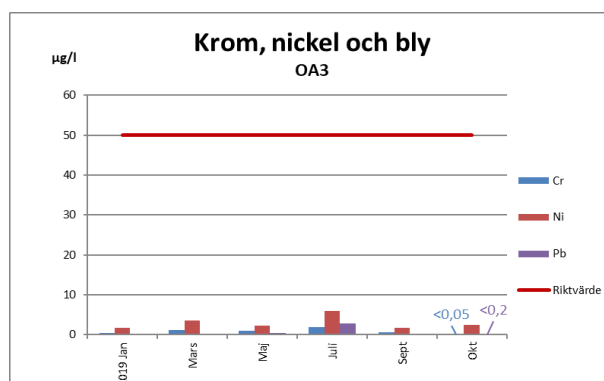
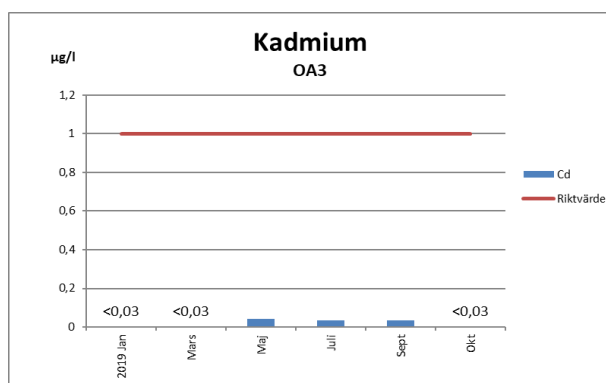
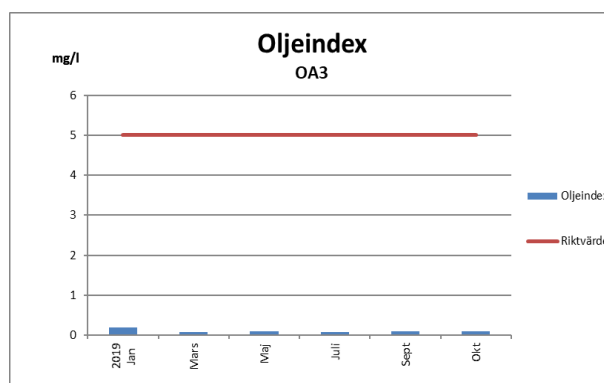
2.4.1 OA3 Brandstation spolhall

Samtliga resultat från provtagning i oljeavskiljare 3 underskred riktvärdena.
