Miljörapport enligt NFS 2016:8 verksamhetsår 2017

MALMÖ AIRPORT

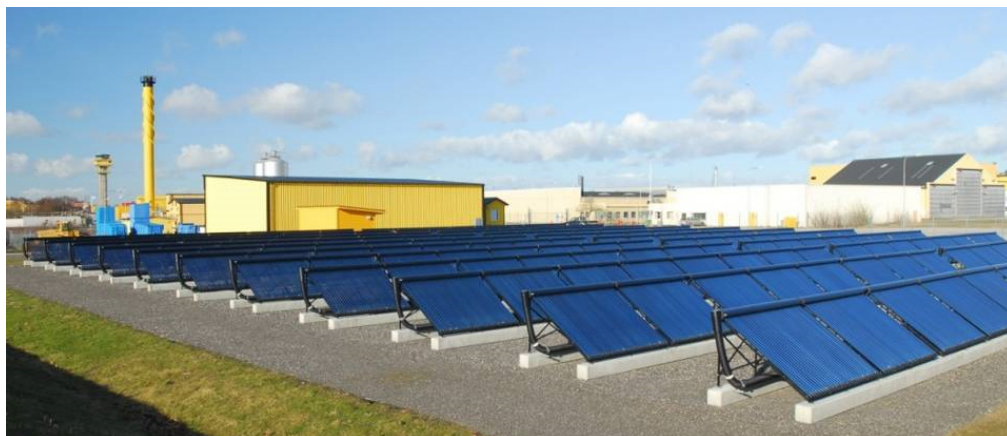
Panncentralen uppfördes 2007 och lokaliserades till den sydvästra delen av flygplatsområdet. Den bestod ursprungligen av tre pannor, varav två pellets-pannor på vardera 2 MW_{värme} är huvudpannor. Reserv- och topplastpanna utgörs av en 4 MW oljepanna. Under 2012 kompletterades anläggningen med en pelletspanna på 500 kW. Söder om panncentralen vid miljöstationen finns en solfångaranläggning på c:a 300 kW.

Figur 4.1 Solvärmearläggning

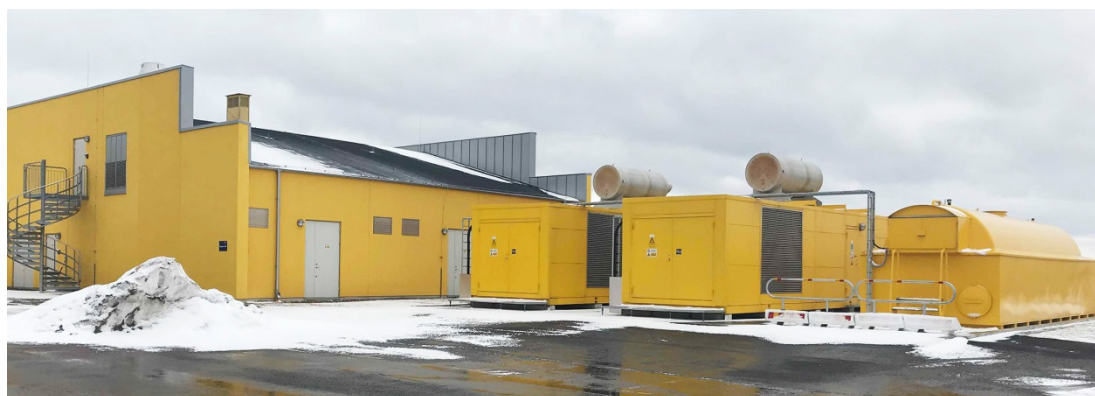
Nytt ställverk med tillhörande reservkraftscistern på 45m³ innehållande Preem ACP diesel driftsattes under 2017.

Figur 4.2 K50, ställverk med tillhörande reservkraftscistern.

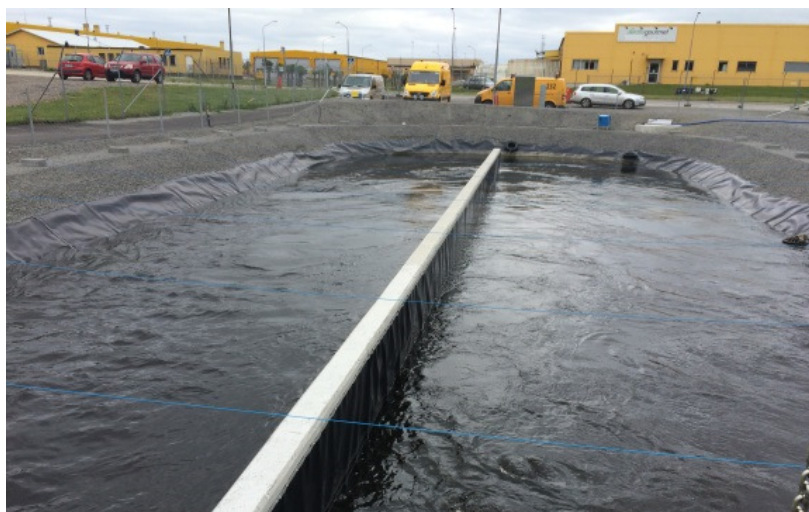
Ringkanalen är en biologisk reningsanläggning med aktivt slam. Ringkanalen består av en avlång damm med en mellanvägg så att vattnet kan transporteras runt. Dammen har försetts med två ejektorluftare och två propelleromrörare, för att åstadkomma luftning och omblandning. Det syretärande materialet ska brytas ner och urea/ammonium-kvävet nitrifieras till nitratkväve.

Figur 4.3 Ringkanal

Magasinsvolymen i ringkanalen är 2 700 m³ vid låga flöden och vid höga flöden då vattenytan stiger i kanalen kan volymen stiga till 3 250 m³. Det ger uppehållstider på minst 12 timmar vid ett flöde på ca 200 m³/h.

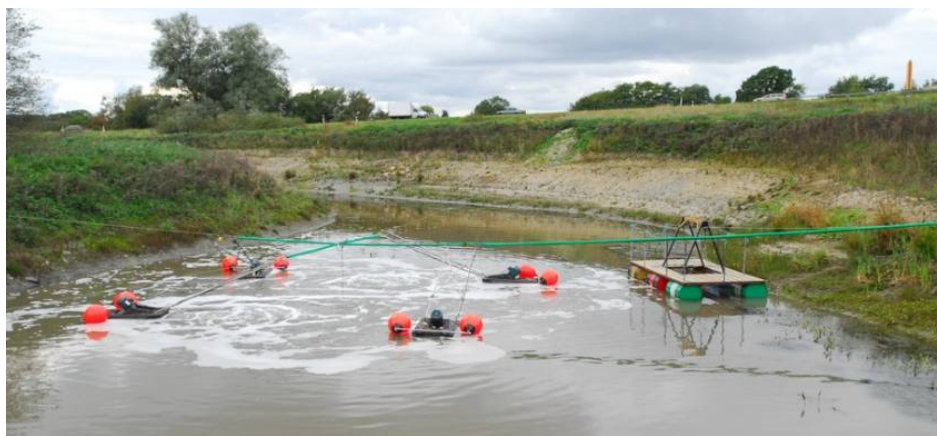
Det luftade utjämningsmagasinet finns vid vägen mellan flygplatsen och E65. Utjämningsmagasinet (poleringsdamm) ger en polering av tungmetaller, syretärande material och oljerester. Genom sedimentation renas utgående vatten från partiklar vilket innebär en avskiljning av metaller och andra ämnen som binds vid partiklarna. Med tiden har det utvecklats en vattenvegetation i dammen. Ytan är ca 10 000 m², medeldjupet är 1 m med en utjämningsvolym på 10 000 m³.

Figur 4.4 Utjämningsmagasin för dagvatten

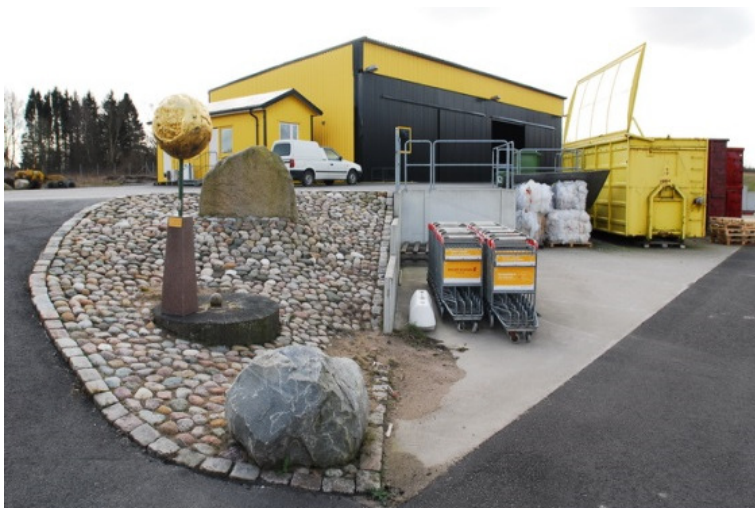
På Malmö Airport finns sedan 2005 en miljöstation där samtliga företag inom området på enkelt sätt kan lämna in sitt avfall, både farligt avfall och källsorterat material. Därigenom har en högre sorteringsgrad uppnåtts av samtliga avfallsfraktioner, transporter inom området samt från och till flygplatsen har minskat, hantering av farligt avfall har förbättrats m.m.

Figur 4.6 Miljöstation 1

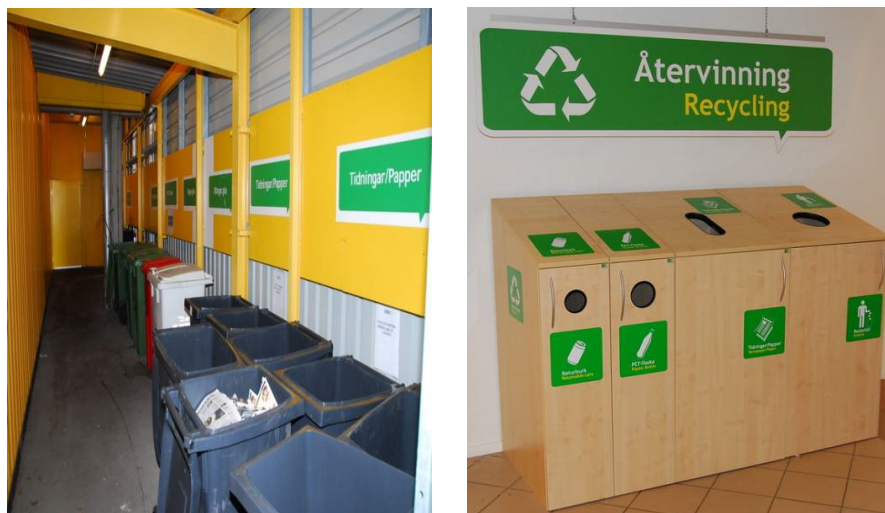
I passagerarterminalen kan passagerarna bidra till en bättre avfallshantering genom källsortering. Det finns också en mellanstation för källsortering i anslutning till passagerarterminalen där även externa verksamhetsutövare verksamma i terminalbyggnaden kan lämna sitt sorterade avfall.

Figur 4.7 Miljöstation 2 och källsorteringsmöbel i terminalbyggnaden

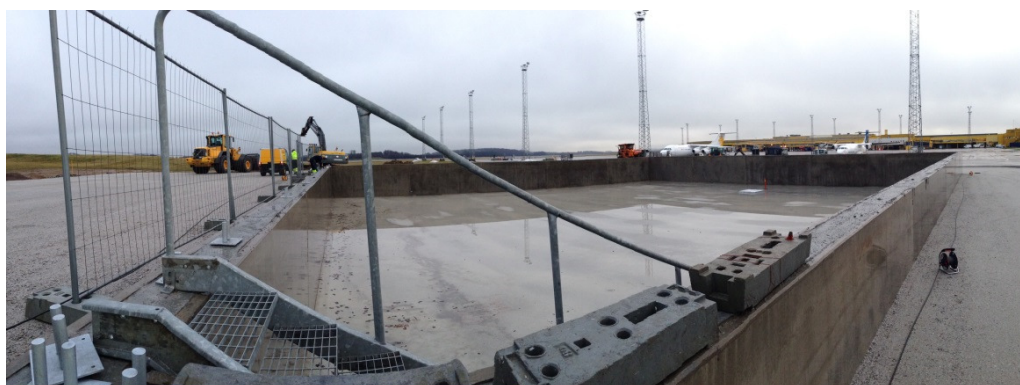
Snödeponin med en volym på ca 3 400 m³ är avsedd för glykolkontaminerad snö som samlas upp från uppställningsplattorna. Snön kan även innehålla formiat och urea om det varit besvärliga isförhållanden. Vattnet leds till dagvattnet under den varma delen av året för att nedbrytningen av glykolresterna ska ske så effektivt som möjligt.

Figur 4.8 Snödeponi

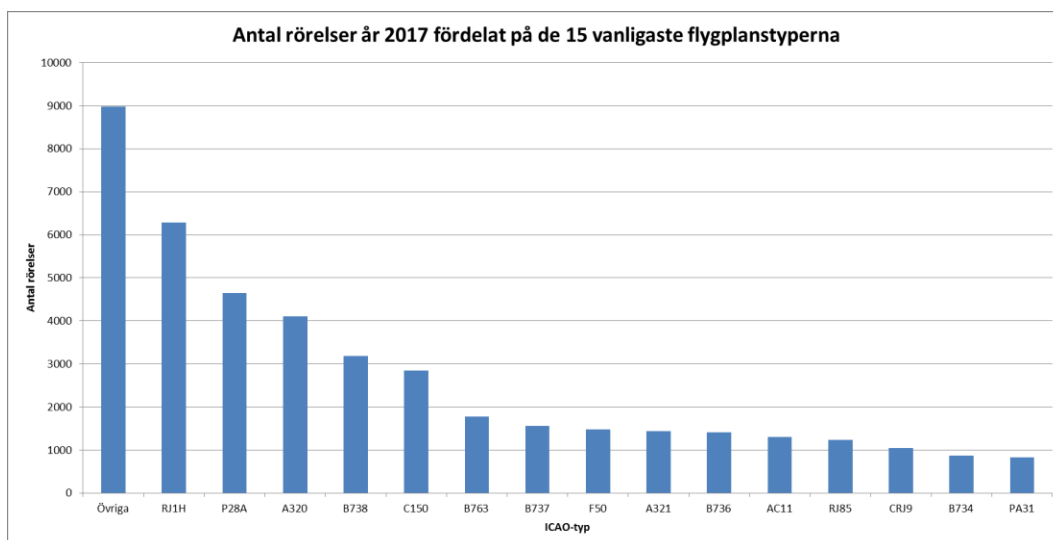
Figur 7.1 Antal rörelser vid Malmö Airport under 2017 och de 15 vanligaste flygplanstyperna
