# MILJÖRAPPORT 2015

## Göteborg Landvetter Airport

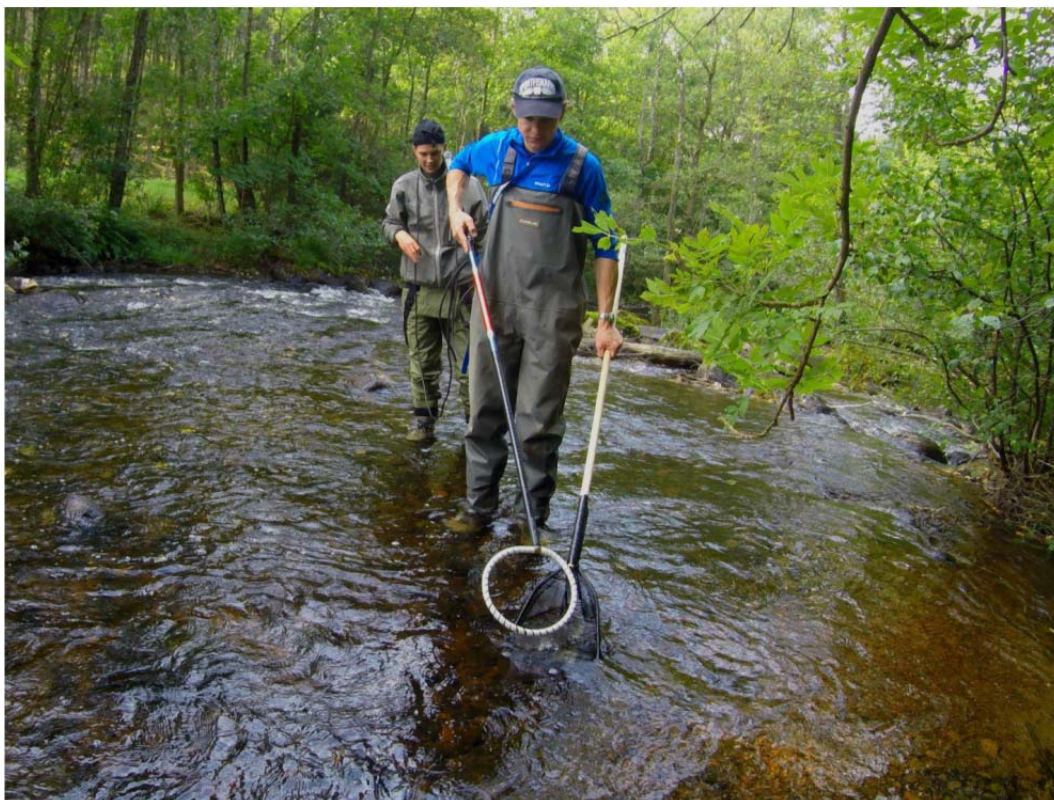
I Issjöbäcken gjordes elfiske på fyra provlokaler; ”Sågen”, ”Stenbron”, ”Sommarstugan” och ”Sågebacken”. Sammantaget fångades 15 stycken öringar, samtliga äldre. Besättningstätheten av öring vid provsträckan ”Sommarstugan” beräknades uppgå till ca 11,2 stycken/100 m<sup>2</sup>.

*Elfiske i Issjöbäcken.*

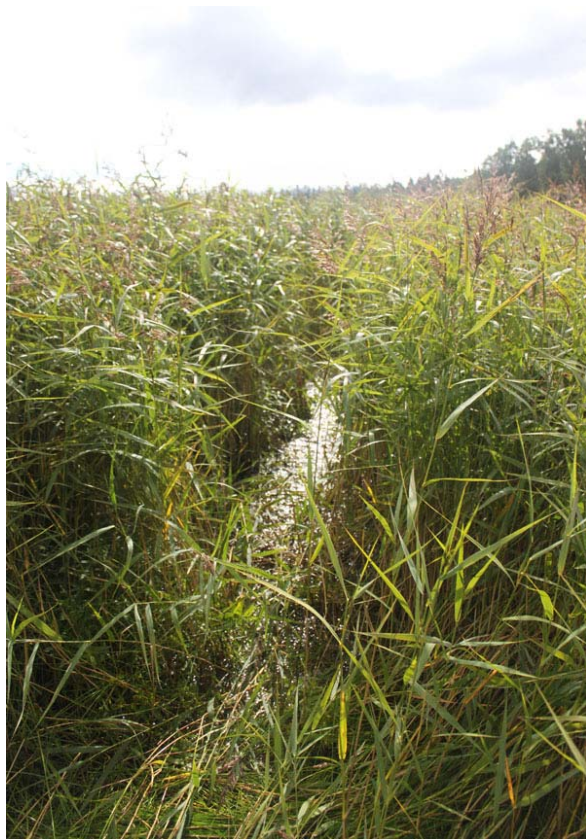
En möjlig förklaring till att reproduktionen av öring i Issjöbäcken uteblivit kan bero på att utloppet i Västra Ingsjön varit kraftigt igenväxt. För att underlätta fiskens vandring genomfördes en rensning i bäckens nedre lopp och ett nytt utlopp arrangerades några dagar efter årets provfiske. Åtgärderna har betalats av Swedavia

*Issjöbäckens utlopp i Västra Ingsjön före åtgärder.*

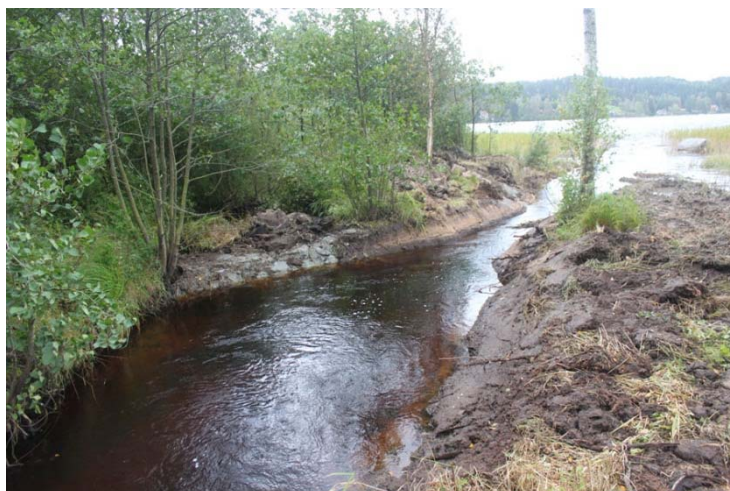
*Issjöbäckens utlopp i Västra Ingsjön efter åtgärder.*
